UNIVERSIDAD DE CUENCA

**Facultad de Ingeniería
Carrera de Ingeniería Civil**

**“MANUAL PRÁCTICO DE EVALUACIÓN PATOLÓGICA Y CONTROL DE
LA CONDICIÓN EN ESTRUCTURAS DE HORMIGÓN MEDIANTE
ENSAYOS NO DESTRUCTIVOS Y SEMI-DESTRUCTIVOS”**

Trabajo de Titulación previo a la obtención
del Título de Ingeniero Civil.

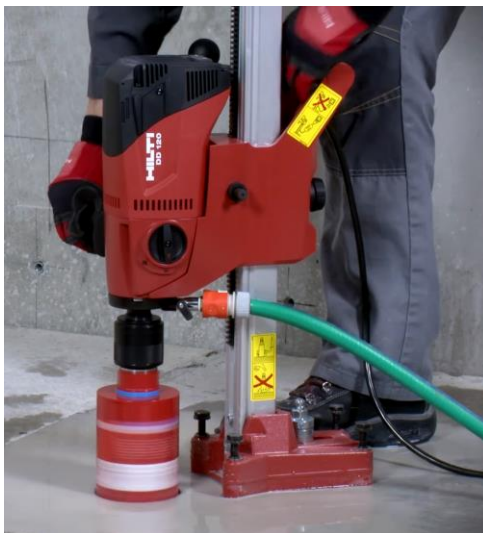
- 14) Incrementar la presión a medida que avanza el ensayo. Algunos equipos cuentan con un sensor que indica la presión óptima.

Gráfico 196 Incremento de presión para ingresar la broca, ensayo de Núcleos perforados. Fuente: (Hilti Group, 2017)

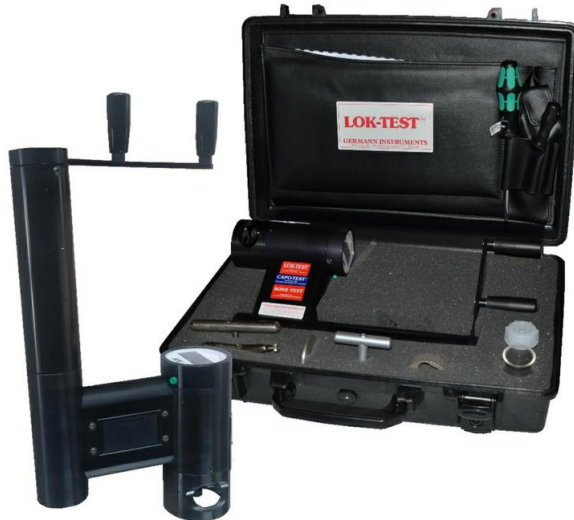
- **Máquina de extracción hidráulica:** Consiste en un pistón hidráulico con medidores de precisión de fuerza de extracción análogos o electrónicos. Existen equipos con diferentes rangos de fuerza, generalmente de 0 a 50kN y de 0 a 100kN.

Gráfico 202 Equipo Lok Test L-11, ensayo Pull Out. Fuente: (Germann Instruments inc)

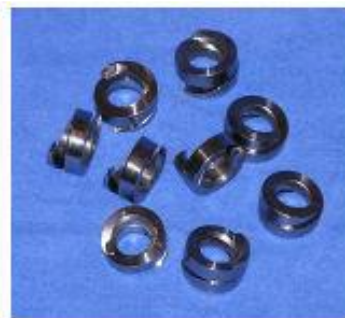
- Insertos expandibles.

Gráfico 203 Insertos Expandibles Capo C-112, ensayo Pull Out. Fuente: (Germann Instruments inc)

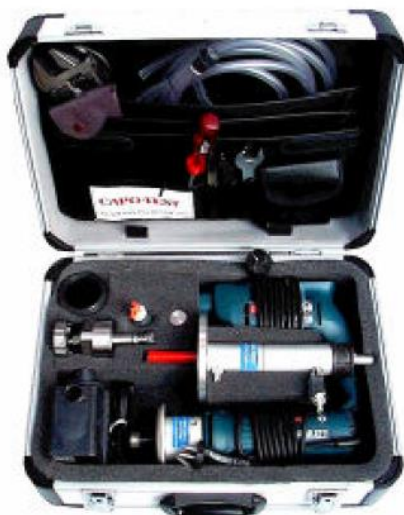
- **Equipo de perforación y expansión:** Es un equipo específico para este ensayo que es usado para taladrar orificios en el hormigón y cortar la muesca [\[2\]](#) para acomodar el inserto expandible. Incluye herramienta de desgaste.

Gráfico 205 Equipo de Perforación y expansión C-101, ensayo Pull Out. Fuente: (Germann Instruments inc)

- 3) Perforar un agujero de 18mm de diámetro. Se hace uso del equipo de perforación mostrado en el Gráfico 205. Con ayuda de pinzas retirar el residuo del agujero.

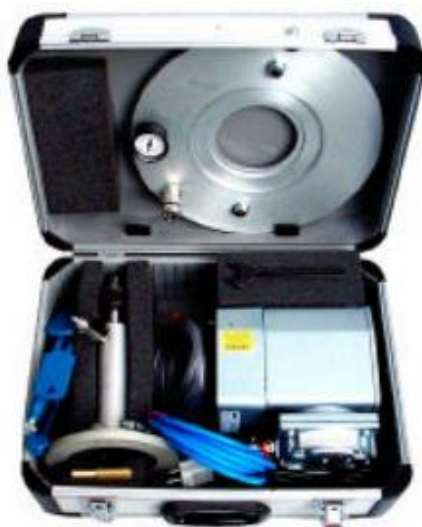
- **Equipo de pulido:** Este equipo sirve para conseguir una superficie plana de apoyo antes de realizar el agujero central y el hueco de expansión. El equipo incluye un cepillo de diamante, una placa de succión, una bomba de vacío y herramientas para perforar la superficie.

Gráfico 206 Equipo de pulido DSV C-102, ensayo Pull Out. Fuente: (Germann Instruments inc)

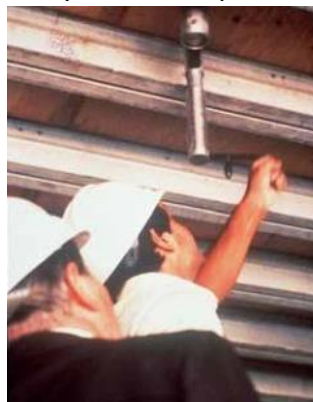
- 2) Remover residuos de la superficie para asegurar la perpendicularidad entre la superficie y el eje del dispositivo.
- 3) Ensamblar el anillo de contrapresión al inserto.
- 4) Acoplar la máquina de extracción hidráulica al anillo de contrapresión.
- 5) Aplicar la carga a una velocidad constante (Tomar el tiempo que se demora en llegar a la rotura). Cuando el objetivo es obtener la resistencia de falla del concreto, se aplica la carga hasta producir la rotura y se anota el resultado. Si el objetivo es comprobar que el hormigón resiste una carga específica, llegar a la carga establecida y mantener por al menos diez segundos.

Gráfico 208 Aplicación de carga, caso encofrado; ensayo Pull Out. Fuente: (Germann Instruments inc)

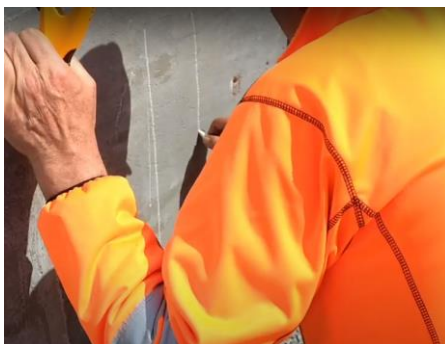
- 1) Buscar aceros de refuerzo, para ubicar el lugar de ensayo y cumplir con las recomendaciones de la sección 3.12.4.

Gráfico 209 Ubicación del acero de refuerzo, ensayo Pull Out. Fuente: (Germann Instruments inc)

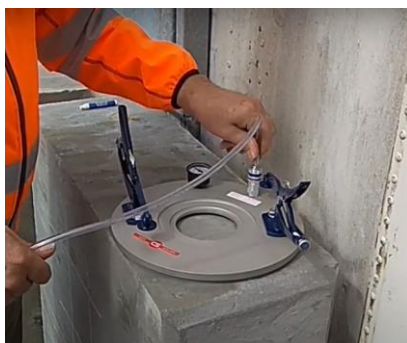
- 2) Instalar la placa de succión para asegurar una superficie plana, con esto el resto de equipo de perforación, expansión y extracción estarán soportados firmemente. Se utiliza agua durante todo el ensayo para operaciones de perforación, aplanado y corte de la muesca.

Gráfico 210 Instalación de placa de succión, ensayo Pull Out. Fuente: (Germann Instruments inc)

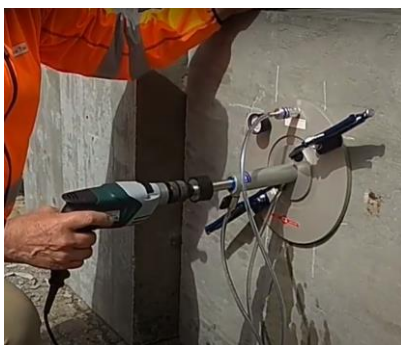
Gráfico 211 Perforación, ensayo Pull Out. Fuente: (Germann Instruments inc)

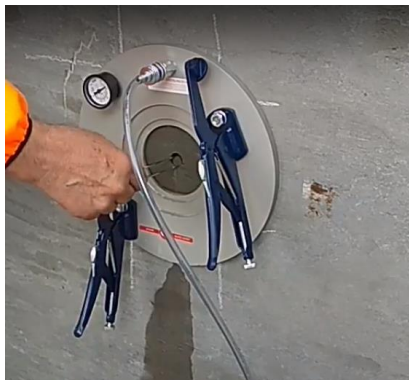
Gráfico 212 Retirar residuos, ensayo Pull Out. Fuente: (Germann Instruments inc)

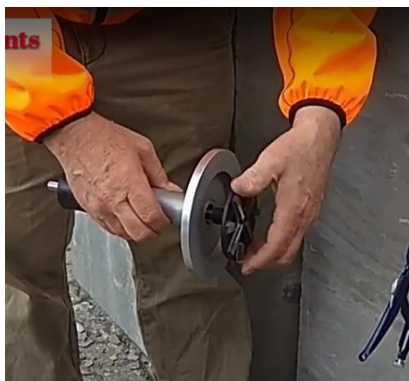
- 4) Aplanar la superficie con el cepillo de diamante mostrado en el Gráfico 205.

Gráfico 213 Cepillo de diamante, ensayo Pull Out. Fuente: (Germann Instruments inc)

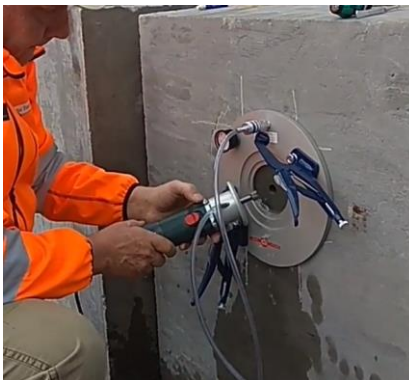
- 5) Realizar la muesca con la herramienta de desgaste. La muesca cortada internamente tendrá un diámetro y una profundidad de 25mm. El corte interno se indica en el Gráfico 215.

Gráfico 214 Corte interno, ensayo Pull Out. Fuente: (Germann Instruments inc)

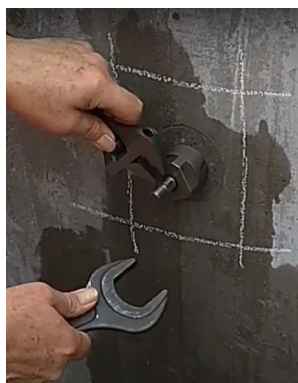
- 6) Utilizando las herramientas de expansión, ubicar los insertos en la muesca y expandir el dispositivo al tamaño requerido. El Gráfico 217 muestra el corte interno.

Gráfico 216 Herramientas de expansión, ensayo Pull Out. Fuente: (Germann Instruments inc)

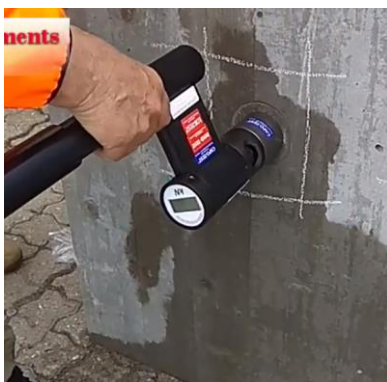
8) Aplicar la carga a una velocidad constante (Tomar el tiempo que se demora en llegar a la rotura).

Gráfico 220 Aplicación de carga, ensayo Pull Out. Fuente: (Germann Instruments inc)

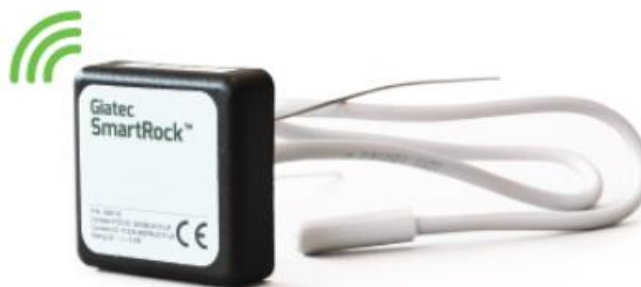
Los sensores actuales fusionan el dispositivo para monitorear y registrar temperaturas con el dispositivo para medir la madurez en uno solo. La empresa Giatec (2016) posee sensores inalámbricos, por ejemplo Giatec SmartRock, que permiten controlar la temperatura del hormigón fresco durante el fraguado; graban mediciones continuas que pueden ser descargadas en cualquier momento. Estos dispositivos cuentan con tecnología bluetooth y son resistentes al agua. Tienen cables que ayudan a sostener el dispositivo a las barras de refuerzo, una batería que puede durar hasta cuatro meses en temperatura ambiente y un cable para la medición de temperatura, el cual se puede introducir hasta 45 cm desde la superficie del hormigón.

Gráfico 223 Equipo para ensayo de madurez, Giatec SmartRock. Fuente: (Giatec, 2016)

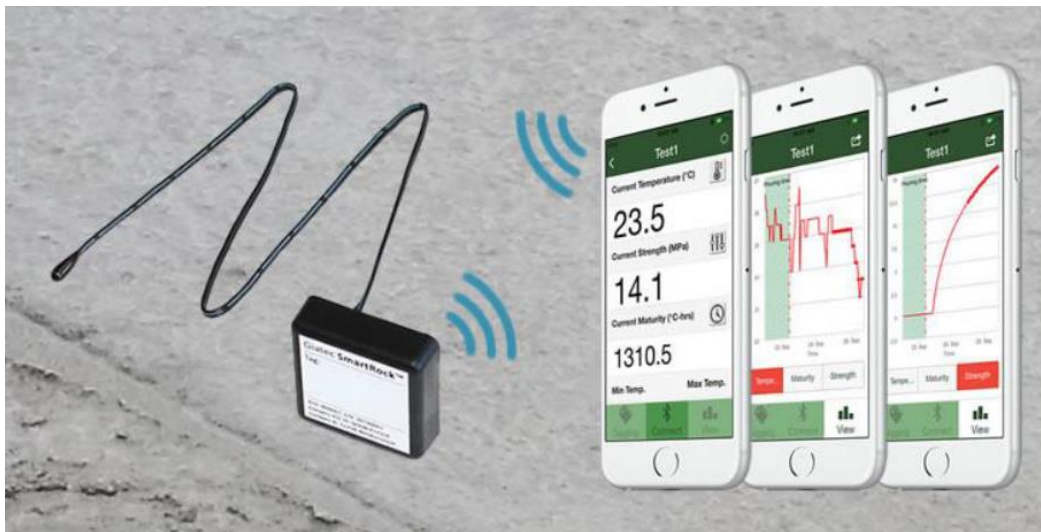
El sensor descrito anteriormente envía los datos a una aplicación para teléfonos inteligentes, disponible tanto para iOS como para Android, la cual recibe datos de temperatura en tiempo real. También permite el cálculo del índice de madurez [\[3\]](#) y resistencia del hormigón realizando una configuración previa como indica el fabricante. (Giatec, 2016a)

Gráfico 224 Software para ensayo de madurez. Fuente: (Giatec, 2016)

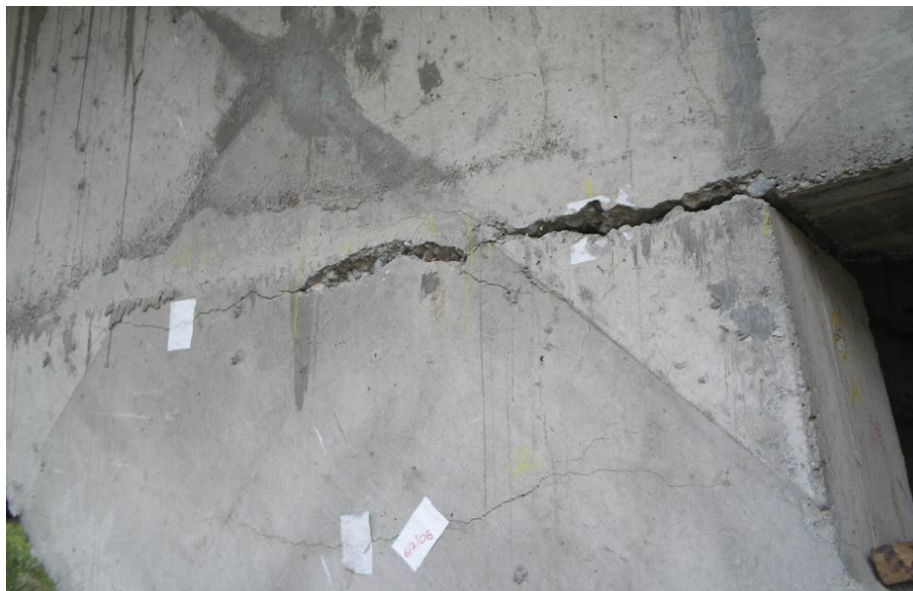
Existen grietas en las uniones viga-columna provocadas por el empuje del suelo y pequeñas fisuras en la superficie de las columnas.

Gráfico 234 Agrietamiento y fisuras en los elementos estructurales. Fuente: (Mogrovejo Carrasco, 2006)

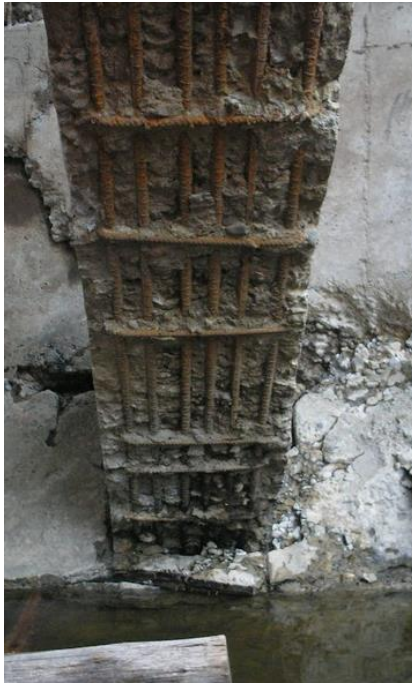
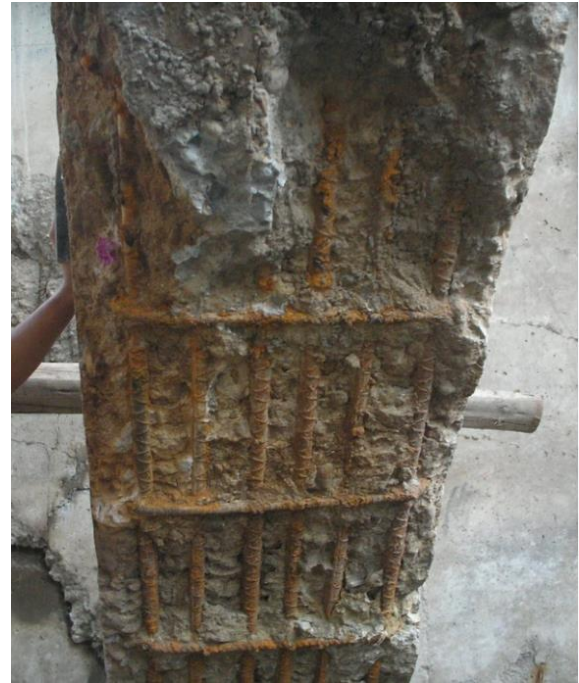
Gráfico 236 Corrosión del acero de refuerzo. Fuente: (Mogrovejo Carrasco, 2006)

En el Gráfico 235 se ve el color oscuro que tiene el río. Esto mezclado con los cloruros o sustancias agresivas que fueron encontradas en pruebas del laboratorio químico usando muestras de agua del sector (Pauta et al., 2019), provocan daño en la superficie de hormigón llegando a la pérdida del recubrimiento y la corrosión del acero de refuerzo.

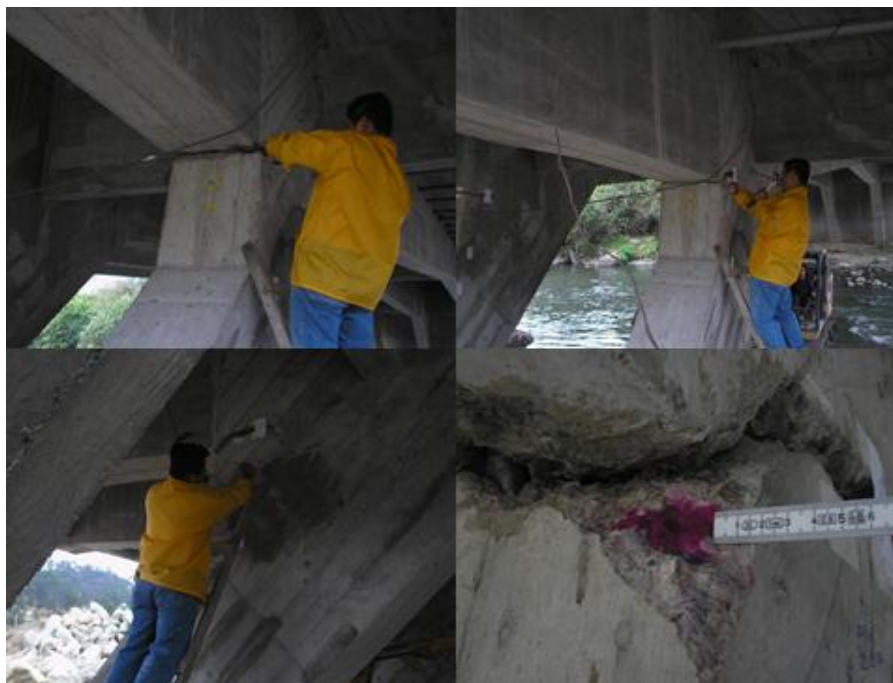
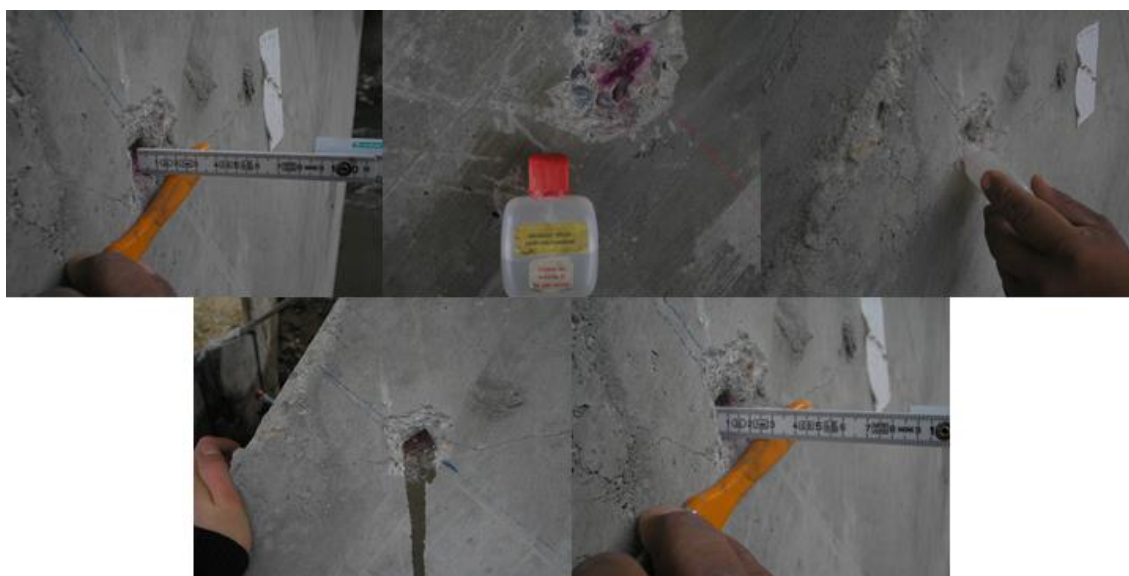
Gráfico 253 Ensayo de Carbonatación. Fuente: (Mogrovejo Carrasco & García, 2006)

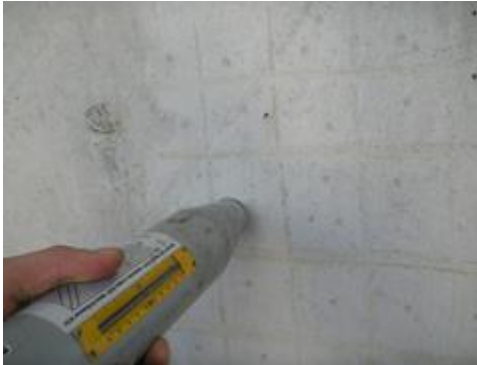
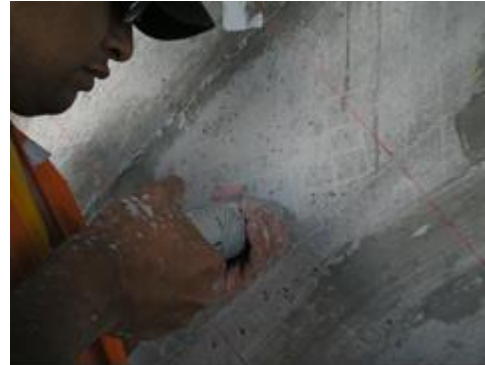
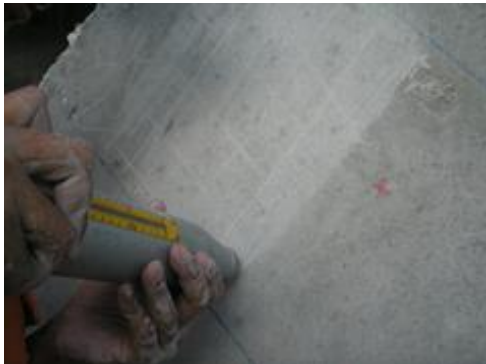
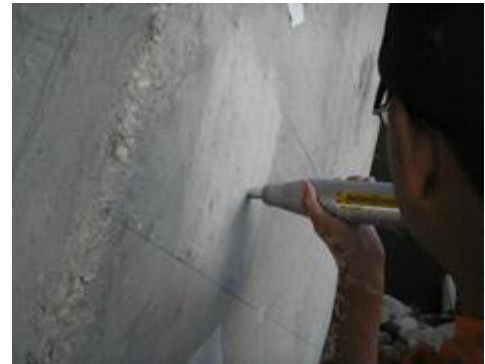
Gráfico 254 Ensayo de Esclerometría. Fuente: (Mogrovejo Carrasco & García, 2006)

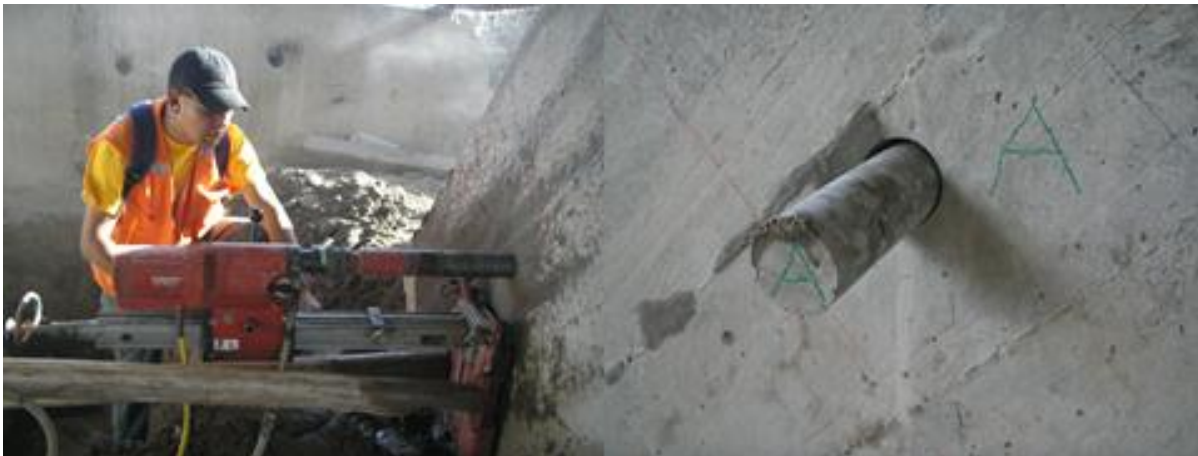
Núcleos perforados

Gráfico 255 Ensayo de Esclerometría. Fuente: (Mogrovejo Carrasco & García, 2006)

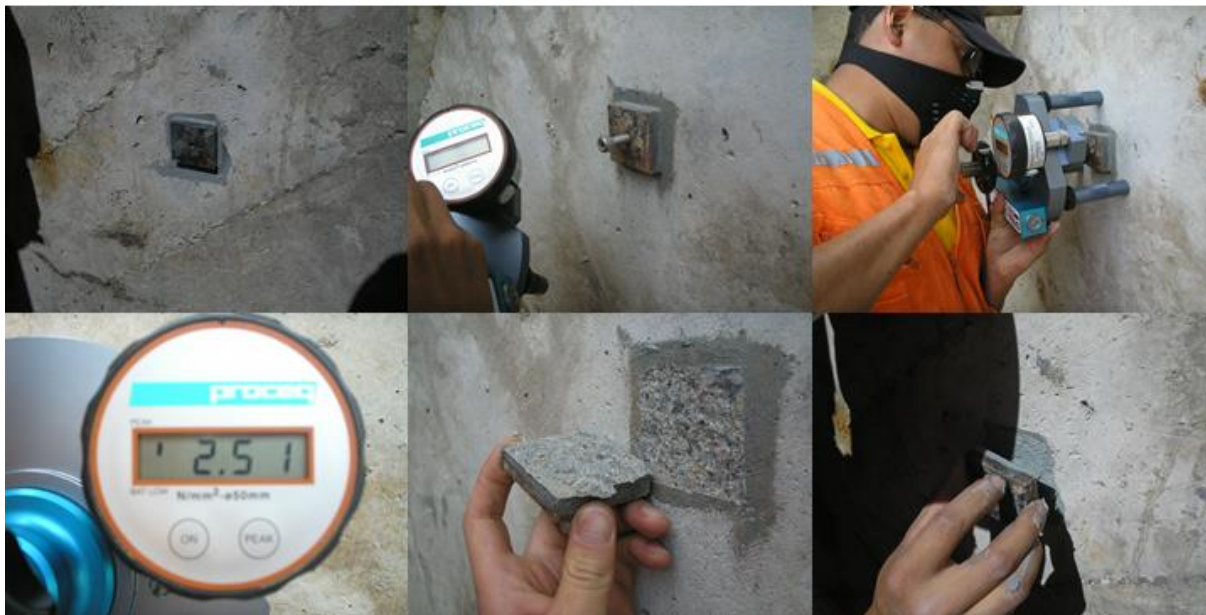
Gráfico 256 Ensayo de Adherencia. Fuente: (Mogrovejo Carrasco & García, 2006)

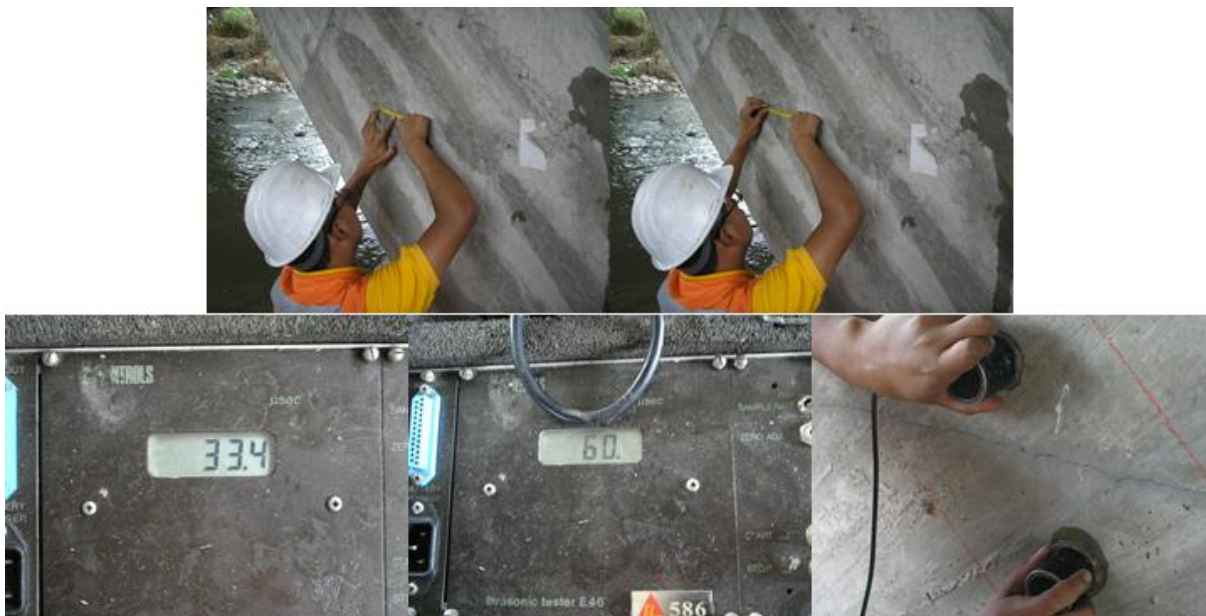
Gráfico 257 Levantamiento de fisuras y ensayo de Ultrasonido. Fuente: (Mogrovejo Carrasco & García, 2006)

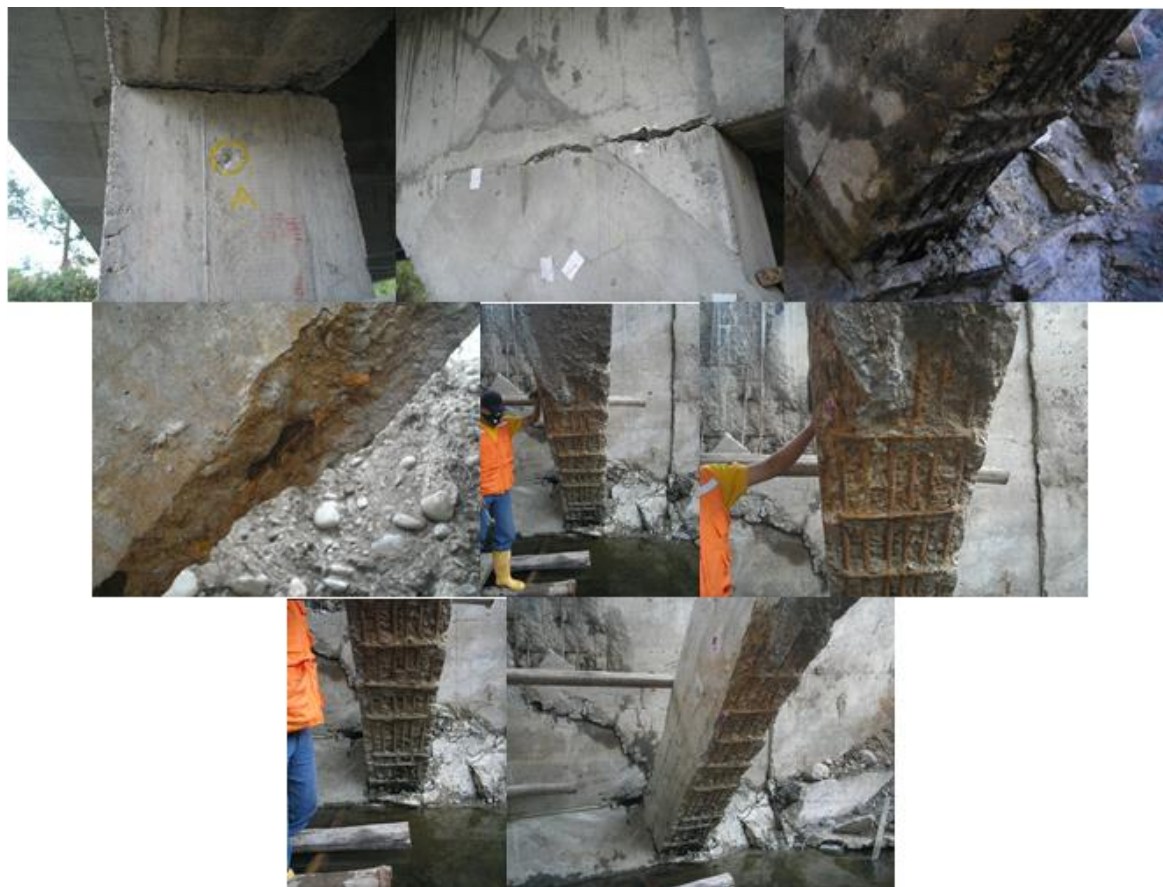
Gráfico 258 Levantamiento de oquedades. Fuente: (Mogrovejo Carrasco & García, 2006)

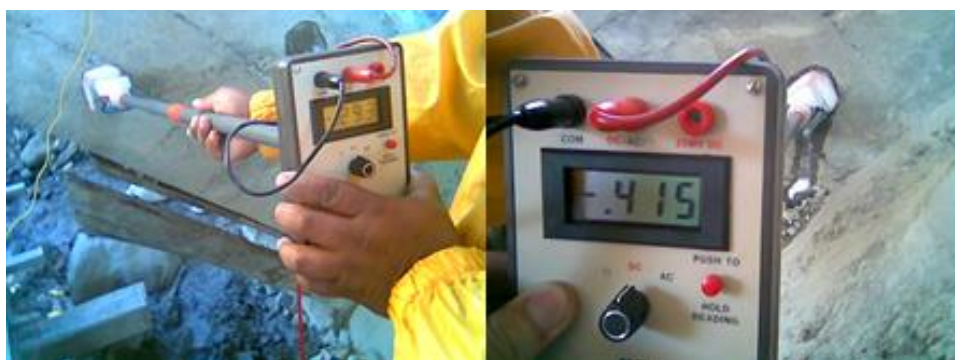
Potencial de corrosión

Gráfico 259 Levantamiento de oquedades. Fuente: (Mogrovejo Carrasco & García, 2006)
